**Projet immobilier
Route de Canteloup
BEYCHAC ET CAILLAU (33)**

Diagnostic de site (potentiellement) pollué

Missions élémentaires de types A100-A110-A120 et A200
selon la norme NFX 31-620-2

- Date : 12 juin 2015
- Dossier Socotec n° : HAB4926
- Référence du rapport : E14Q5/15/327

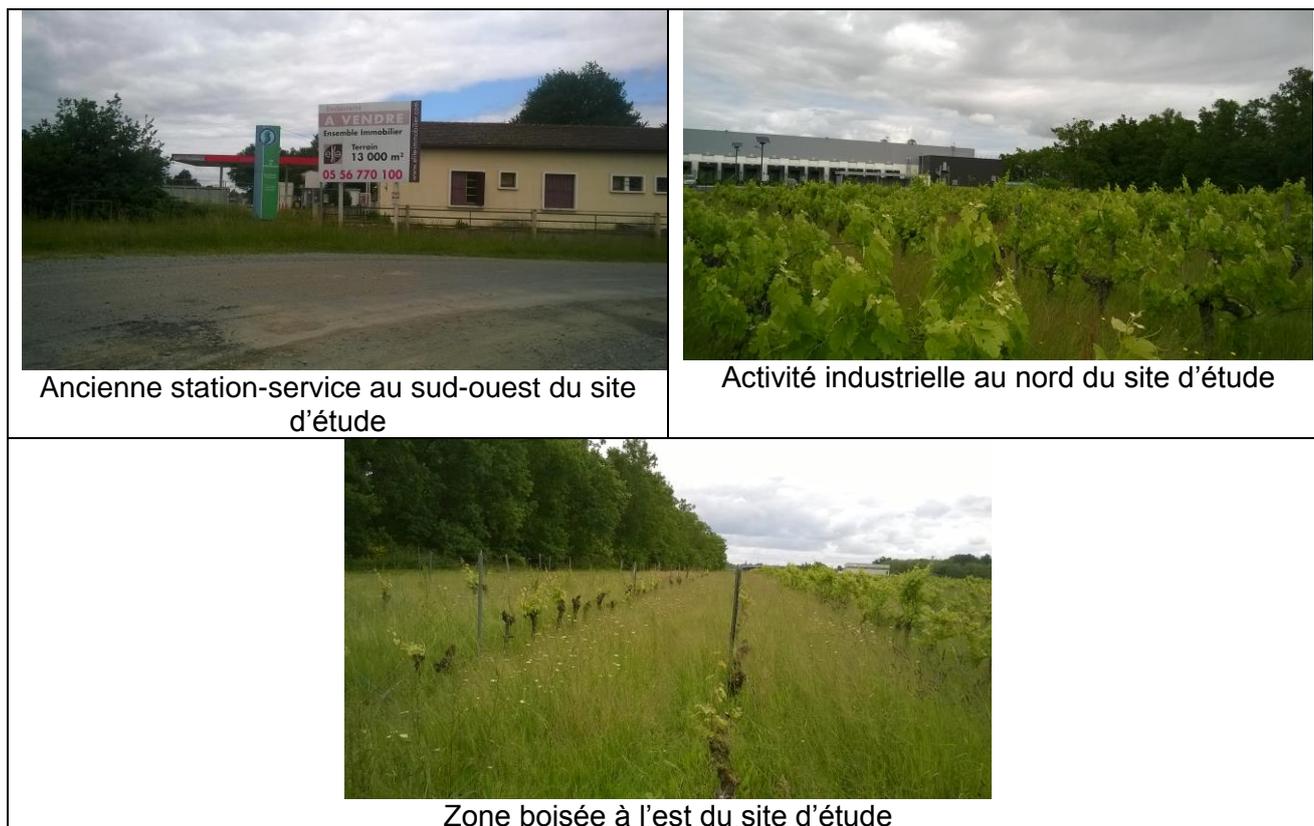
Figure 2 : Photographies de l'environnement du site

Le terrain d'étude est situé à environ 1 500 m au nord-est du bourg de BEYCHAC ET CAILLAU (33), dans un environnement mixte, agricole et industriel, comme le montre le plan de situation de la **Figure 1**. Le voisinage direct du site a été visité (rayon d'environ 50 à 100 m), le terrain est bordé par :

- Des activités industrialo-commerciales à l'ouest et au nord dont une ancienne station-service en cessation d'activité au sud-ouest ;
- Une zone boisée à l'est ;
- Des bâtiments industriels (entrepôts de stockage) au nord ;
- La route E70 au sud du site d'étude.

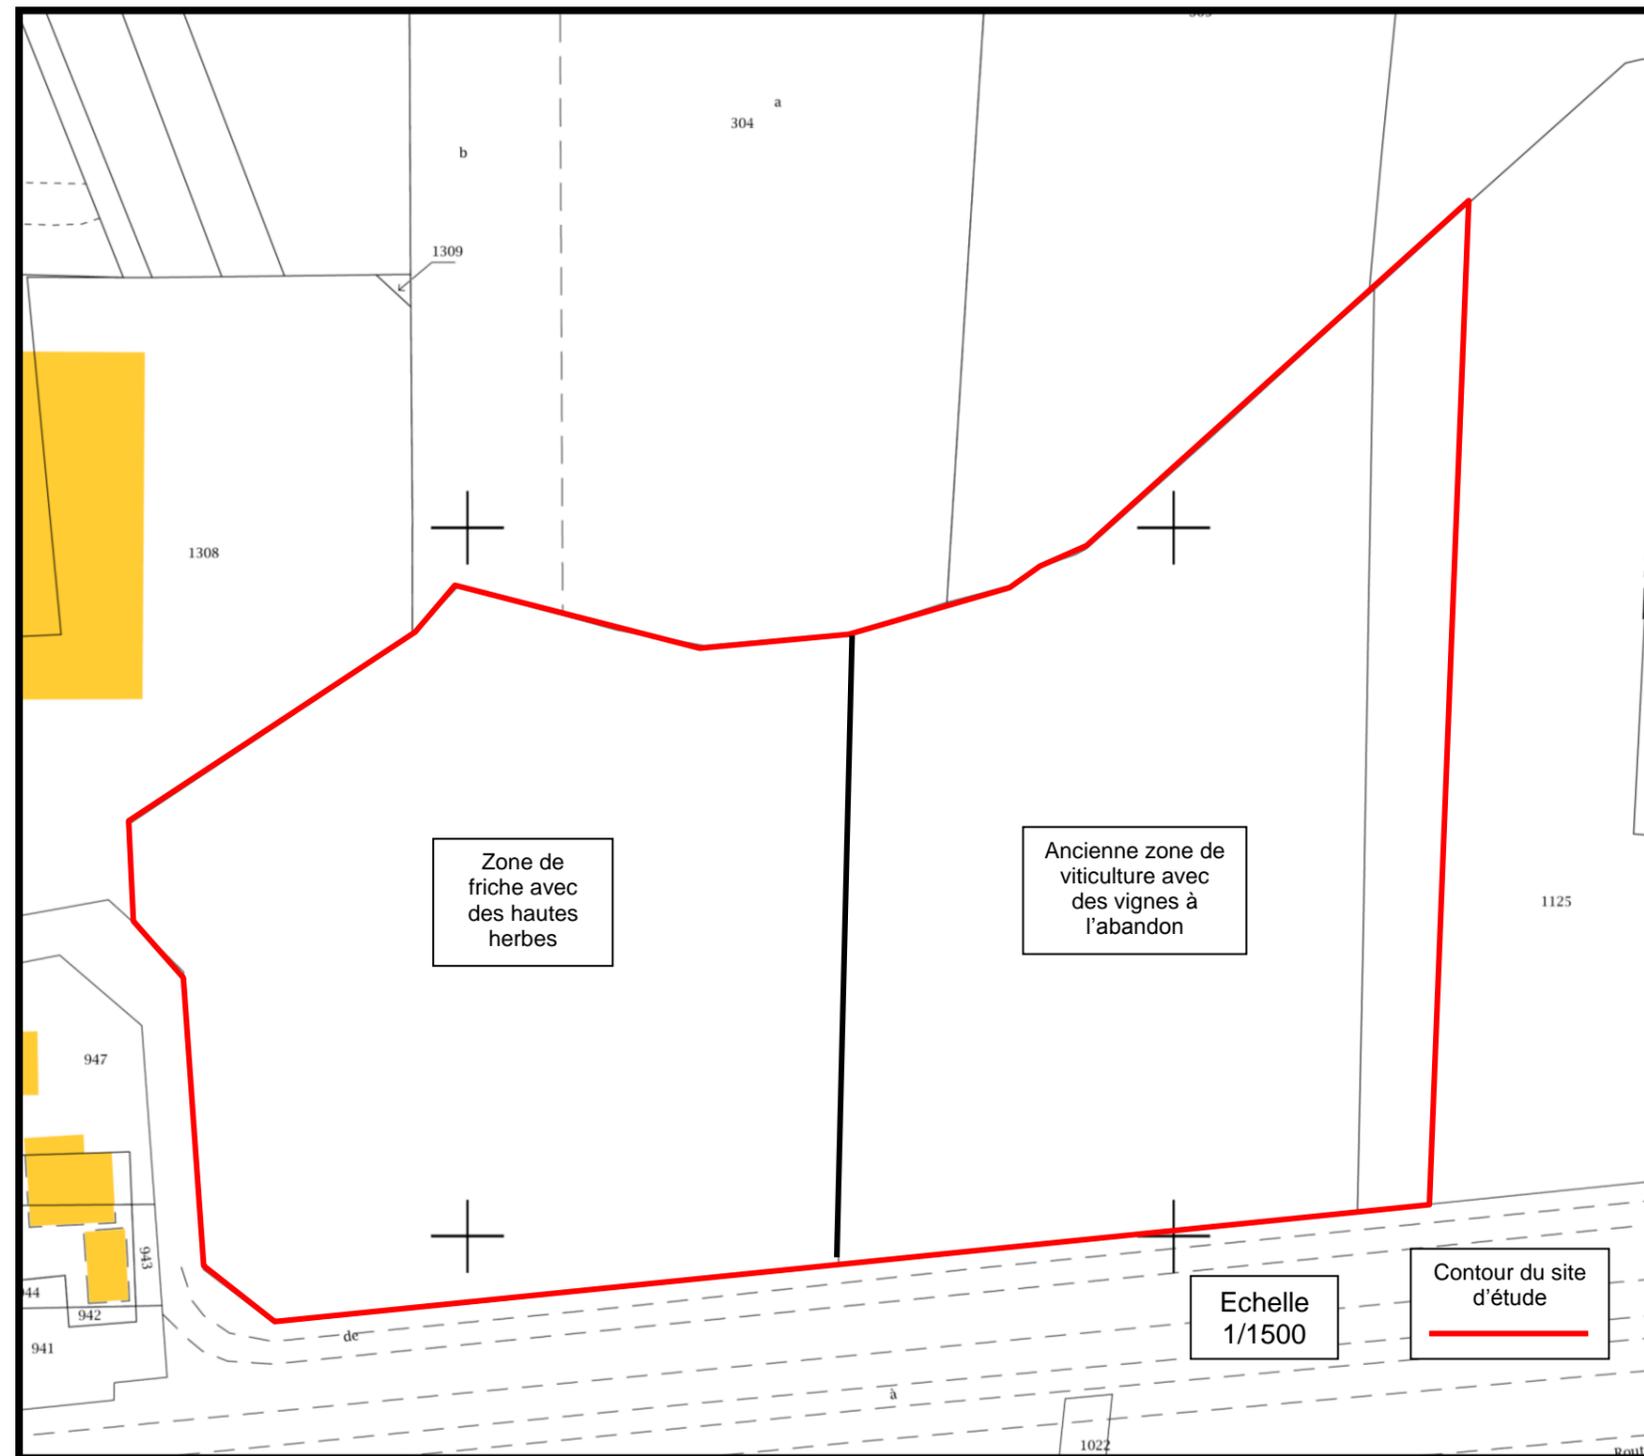
Figure 3 : Plan de situation du site d'étude (Source : IGN)

Le terrain d'étude est occupé par deux zones distinctes :

- A l'ouest, sur la parcelle 921 de la section E, une zone de friche avec des herbes hautes sans utilisation particulière ;
- A l'est sur les parcelles 916 et 918 de la section E, une ancienne zone de culture viticole en friche. Les vignes sont toujours présentes mais laissées à l'abandon.

Aucune activité et aucun ouvrage particulier n'ont été recensés sur le site d'étude.

La **Figure 3** (page suivante) présente les différentes zones, activités et ouvrages référencés sur le site d'étude.

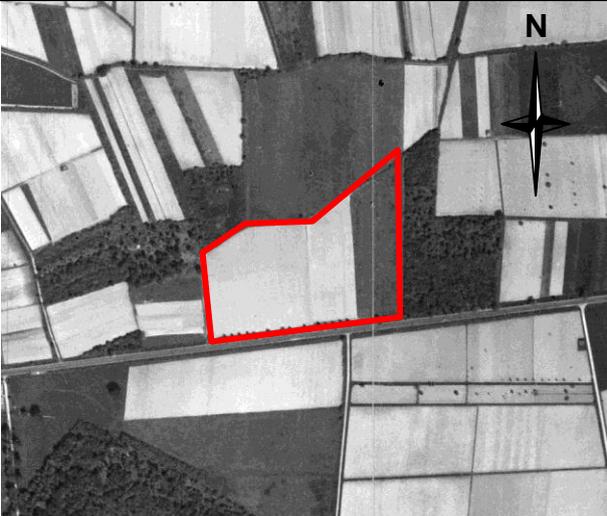
Année	Commentaire	Extrait de photographie aérienne
<p>1950</p> <p>F1336-1636 Cliché n°129 Echelle initiale : 1/26 399</p>	<p>Le site d'étude est occupé par des parcelles vraisemblablement cultivées.</p> <p>L'environnement est de type agricole.</p>

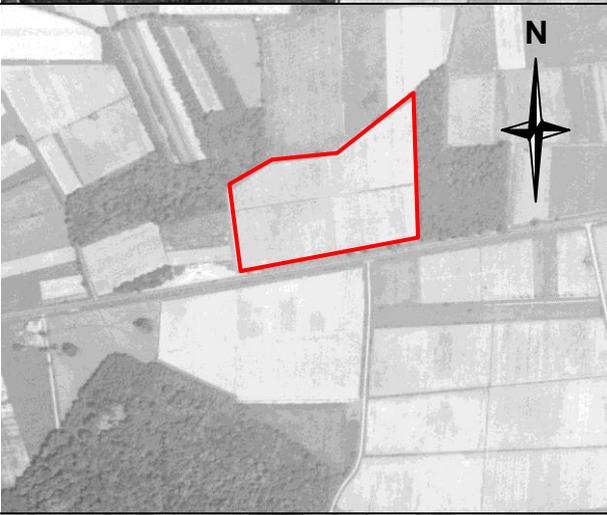
<p>1959</p> <p>F1636-1939 Cliché n°129 Echelle initiale : 1/26 316</p>	<p>Le site d'étude est dans une configuration semblable à celle du cliché précédent. Des traces de culture de vignes sont présentes.</p> <p>L'environnement du site est de type agricole.</p>

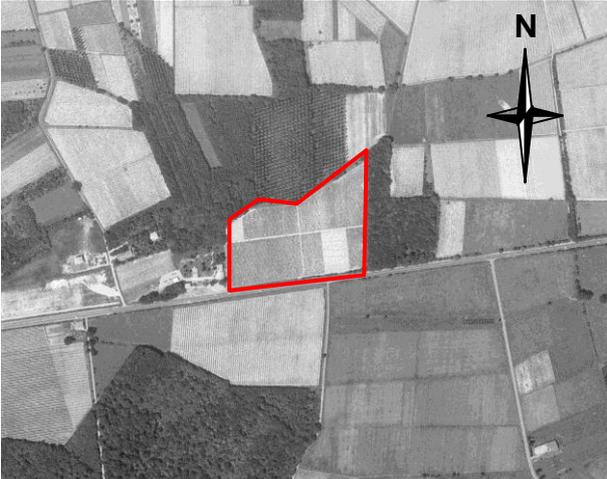
<p>1973</p> <p>FR2434 Cliché n°252 Echelle initiale : 1/24 721</p>	<p>Le site d'étude est dans une configuration identique à celle du cliché précédent.</p>

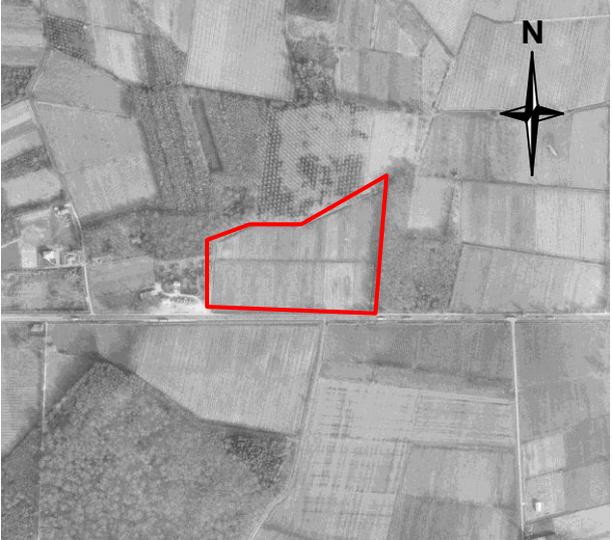
<p>1978</p> <p>CDP8444 Cliché n°4211 Echelle initiale : 1/20 371</p>	<p>L'environnement et le site d'étude sont dans une configuration semblable à celle du cliché précédent.</p>

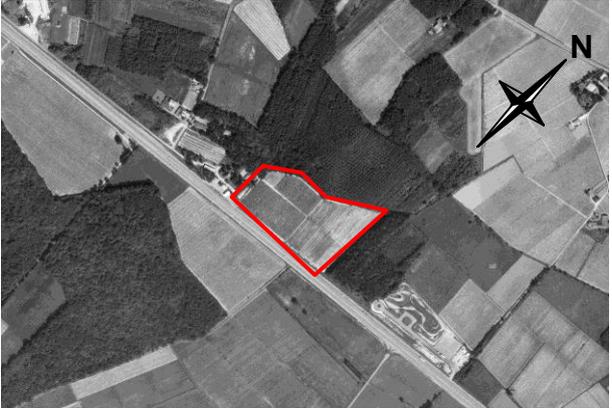
<p>1986</p> <p>FR3940 Cliché n°114 Echelle initiale : 1/16 981</p>	<p>L'environnement et le site d'étude sont dans une configuration semblable à celle des clichés précédents.</p>

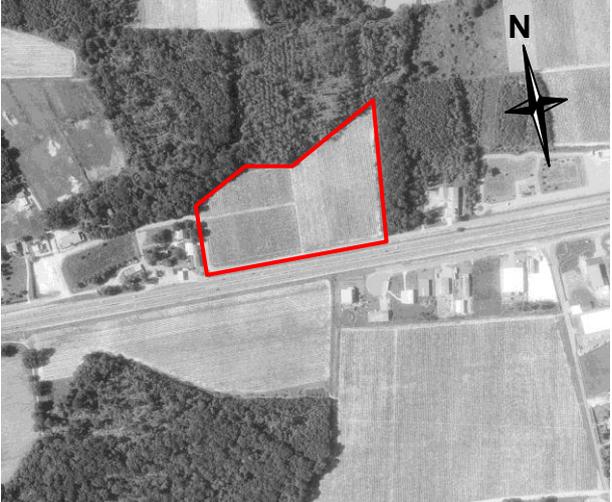
<p>2000</p> <p>FD33P Cliché n°374 Echelle initiale : 1/25 289</p>	<p>L'environnement et le site d'étude sont dans une configuration semblable à celle des clichés précédents.</p>

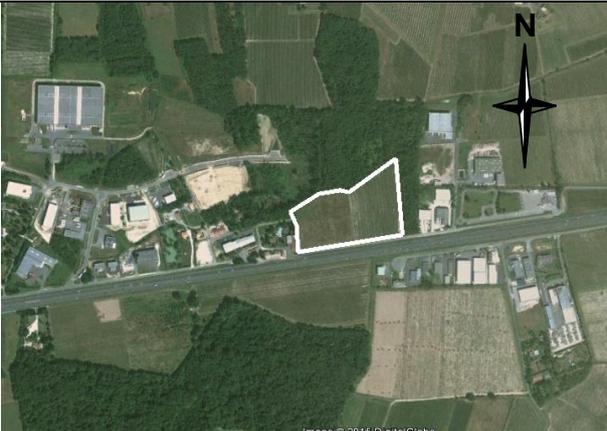
<p>Août 2009</p> <p>Cliché Google Earth</p>	<p>Le site est dans sa configuration actuelle.</p> <p>L'environnement du site d'étude est mixte, agricole et industriel.</p>

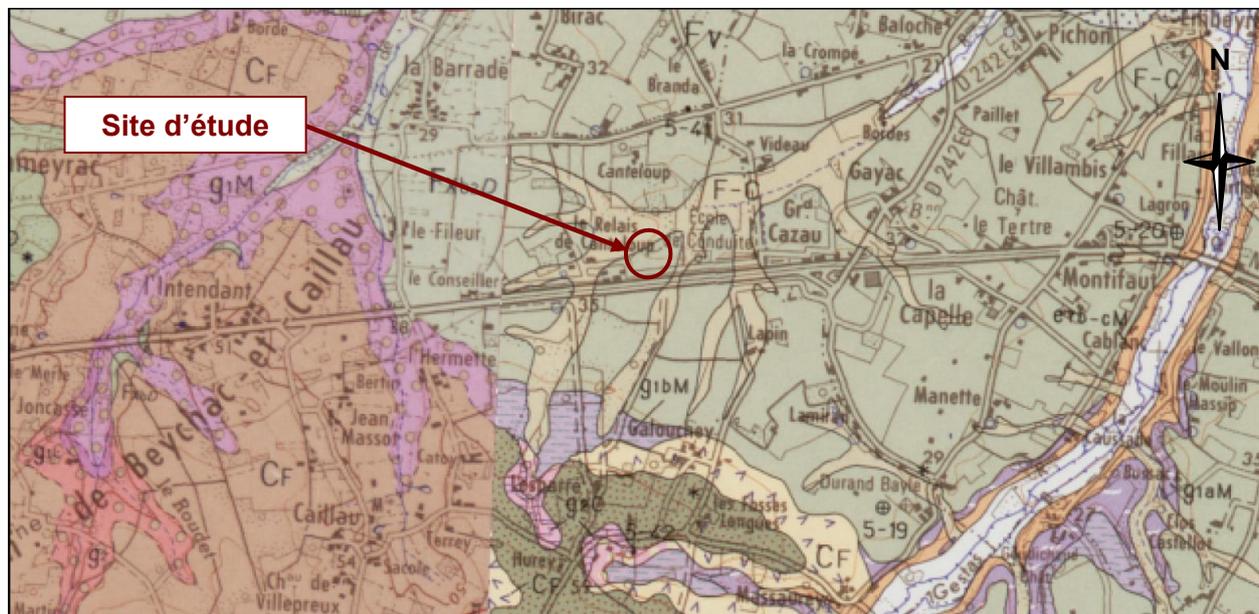
D'après la carte géologique n°804 de la région du Libourne au 1/50 000 (**Figure 4**), le site est localisé au niveau d'un secteur interface entre des **alluvions et colluvions argilo-sableuses de vallons secs** et des **dépôts de haute terrasse**.

- **Les alluvions et colluvions argilo-sableuses de vallons secs** : ces alluvions/colluvions holocène sont plus ou moins reprises par différents ruisseaux sous forme d'alluvions et peuvent atteindre une épaisseur maximale de quelques mètres. Ces dépôts sont le plus souvent argilo-silteux jaunâtres à noirâtres, parfois très sableux et faiblement carbonates lorsqu'ils dérivent des formations molassiques.

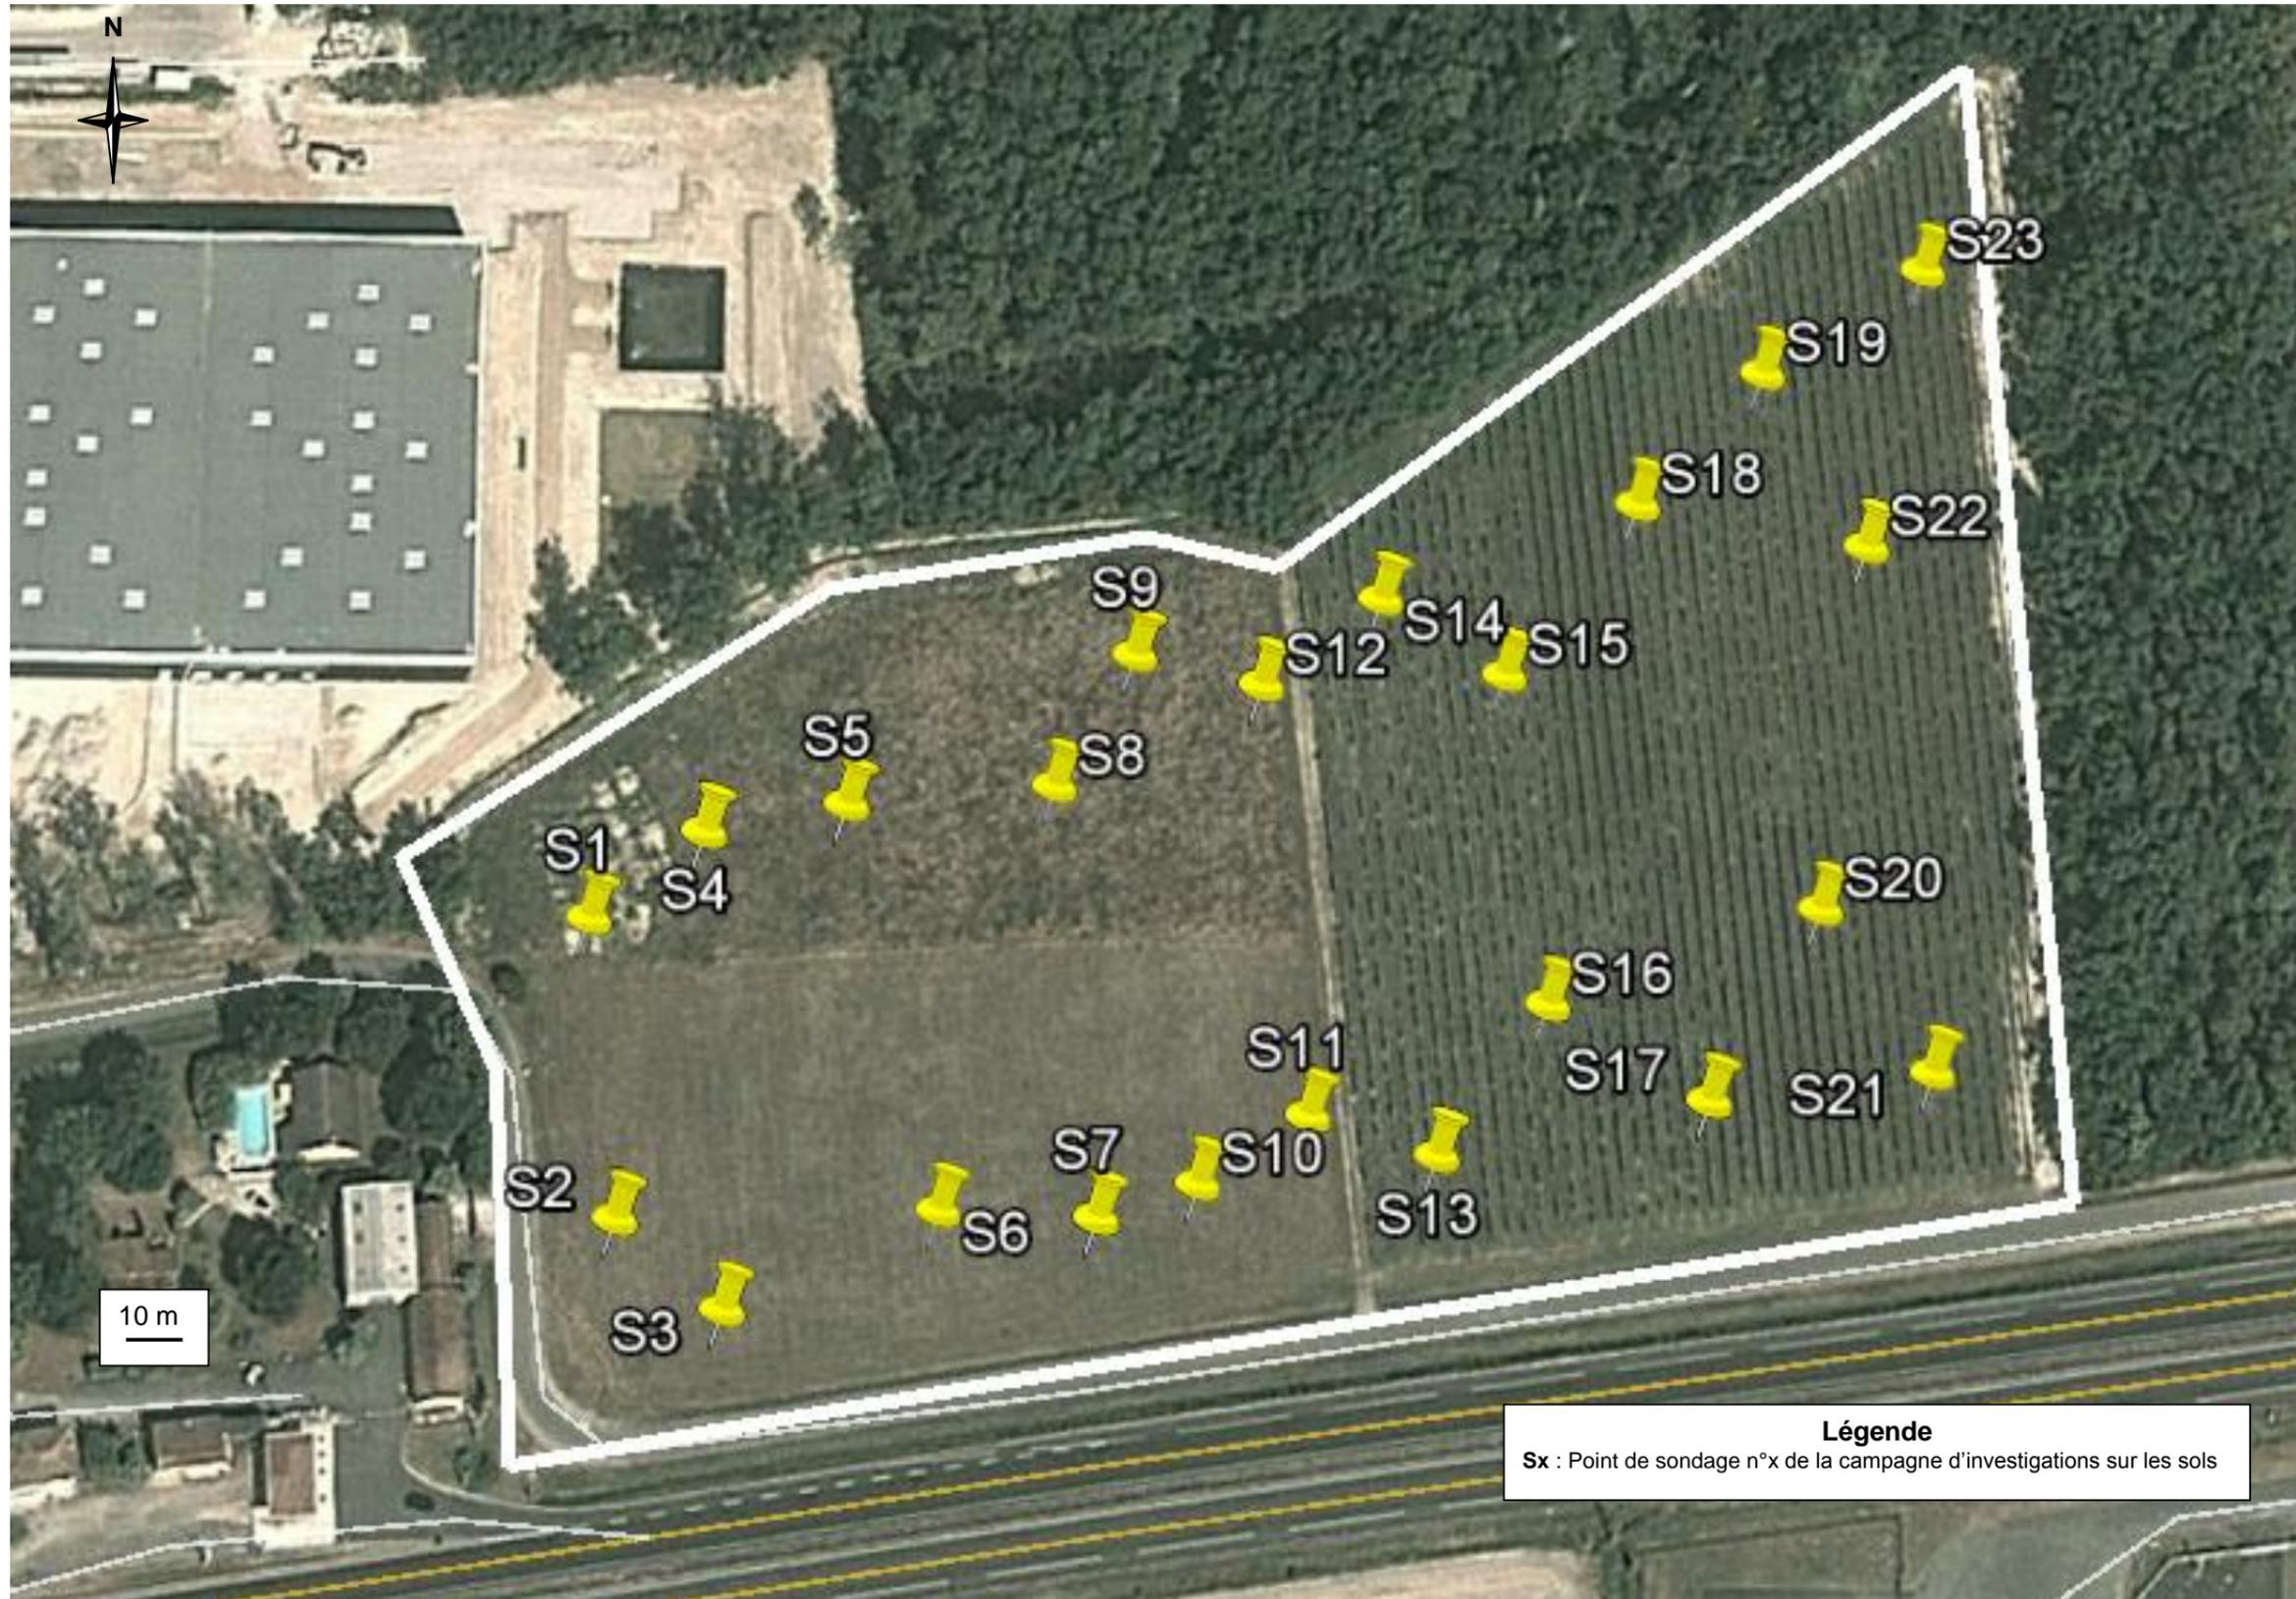
Figure 5 : Localisation des points de sondage réalisés

**Des échantillons composites ont été réalisés à partir de deux prélèvements unitaires pour les analyses ETM et de quatre pour les analyses POC.
